# Entwicklungsbeiträge Bauteilstruktur

# Zyklische Druck- und Temperaturbelastungen

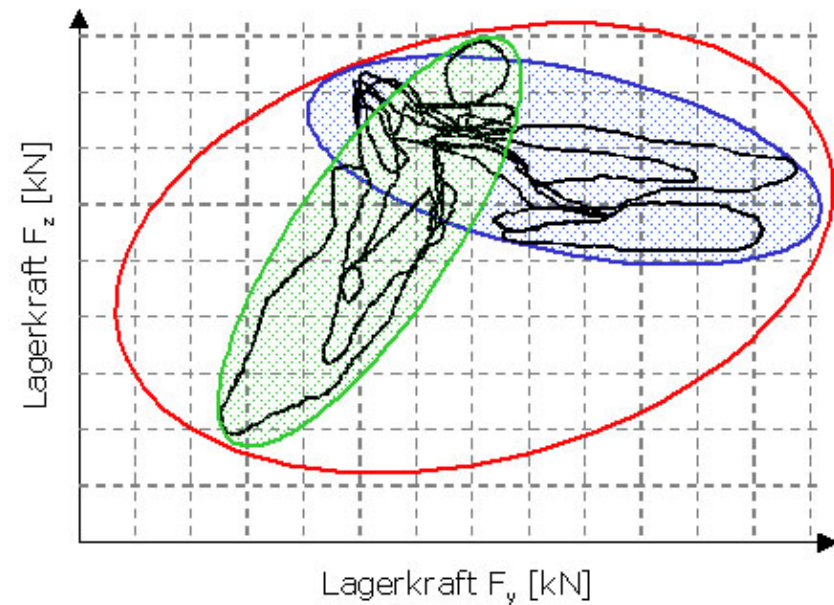
Beanspruchung des KW-Lagerstuhls durch Gas- und Massenkräfte  
(Kraftverläufe / Kraftellipsen nach Kundenanforderung wählbar)

Kraftellipsen, Zündkraft dominierend
-

Kraftellipse, Massenkraft dominierend

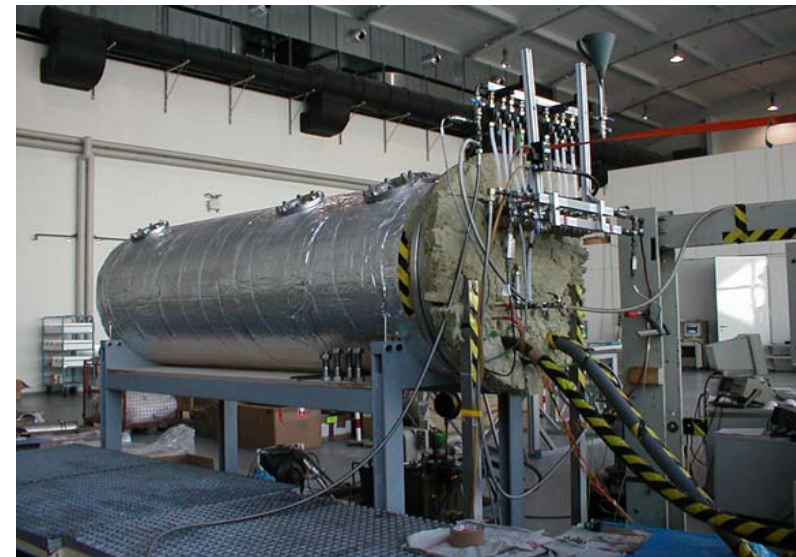
Betriebsfestigkeitsuntersuchungen  
unter Druck- und Temperatur-  
bedingungen  
(z.B. Druck-/Temperaturfestigkeit  
doppelwandige Kraftstoff-Leitungen)

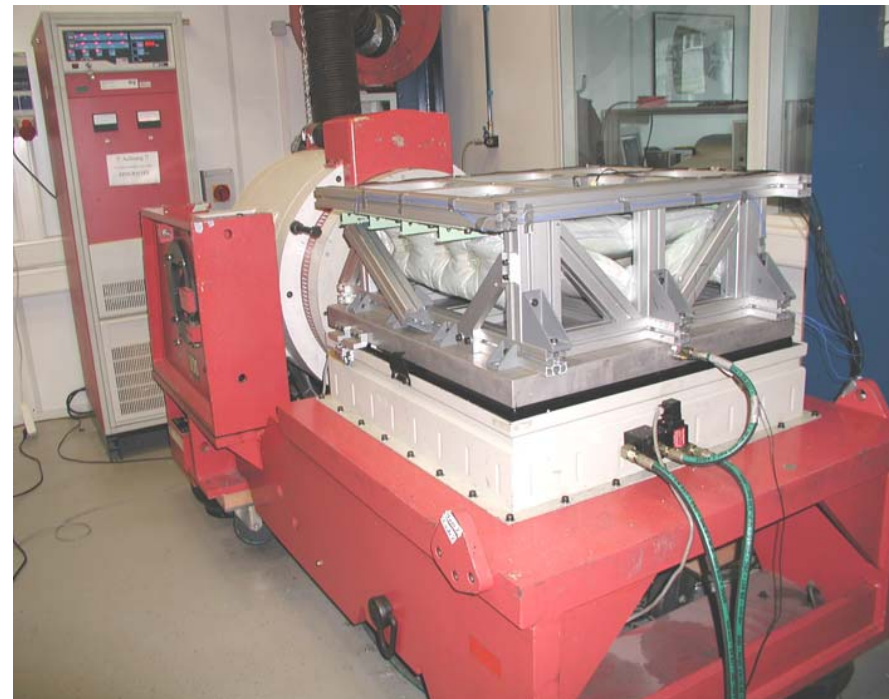
- Modalanalyse
- Resonanzsuche
- Schocksimulation
- Vibrationsprüfung  
gem. DIN / ISO
- Verformungsmessung  
mit ESPI

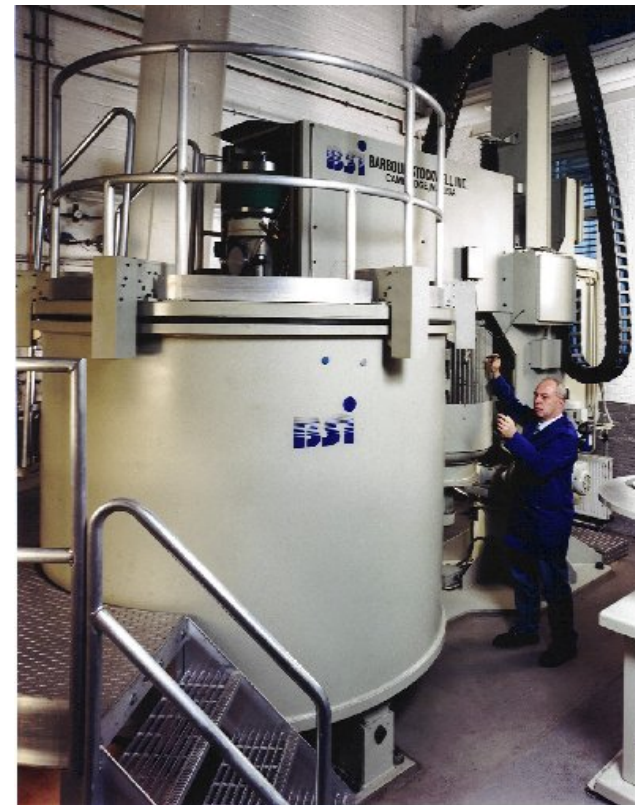
Abbildung der Betriebslasten an rotierenden Bauteilen (z.B. Schwingscheiben, Turbolader, E-Motoren-Läufer, Radnabenmotoren) mit Schleuderprüfständen:

- Lebensdaueruntersuchungen (auch unter extr. Temperaturbelastung)
- Rotordynamische Analysen
- Bersttests
